ТЕХНИЧЕСКОЕ ЗАКЛЮЧЕНИЕ

В Испытательном Центре Института порошковой металлургии проведено испытание на коррозионную стойкость образцов соединительного узла, состоящего из муфты соединительной и двух стержней заземления (место соединения обработано электропроводящей смазкой ЭПС-98 по данным заказчика). Номер регистрации при поступлении в ГНУ ИПМ - 18811.

Техническое заключение № 9979/3 от «19» июля 2017 г.

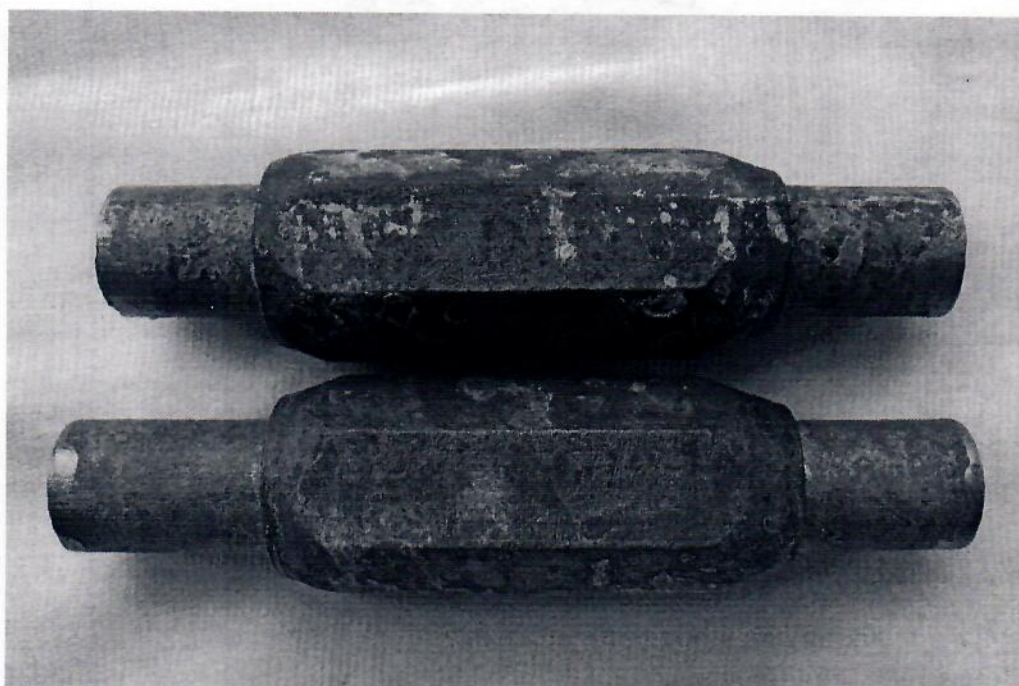
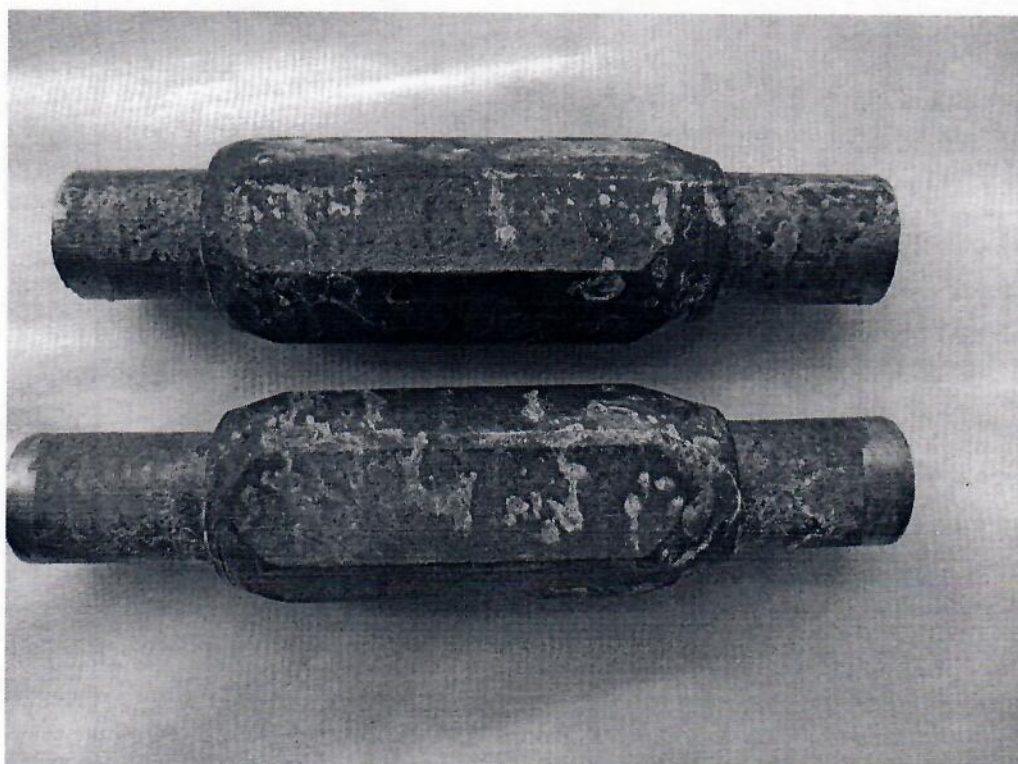
Рисунок - Соединительный узел (рег. № 18811) после испытания на коррозионную стойкость

Общий вид образцов после коррозионных испытаний (8 циклов) приведен на рисунке. Из рисунка видно, что следы коррозионных поражений на поверхности образцов отсутствуют. Стальной корпус образцов не подвергся коррозии. Присутствует только солевой налет, являющийся неотъемлемой частью проводимых испытаний.

Исходя из проведенных испытаний определено, что образцы выдержали испытания на коррозионную стойкость.

а, б) общий вид
